Untersuchungsbericht

Art des Ereignisses:	Unfall
Datum:	8. April 2017
Ort:	Vilsbiburg
Luftfahrzeug:	Ultraleichtflugzeug
Hersteller / Muster:	W.D. Flugzeug Leichtbau GmbH / D4BK Fascination
Personenschaden:	ohne Verletzte
Sachschaden:	Luftfahrzeug schwer beschädigt
Drittschaden:	keiner
Aktenzeichen:	BFU17-0347-3X

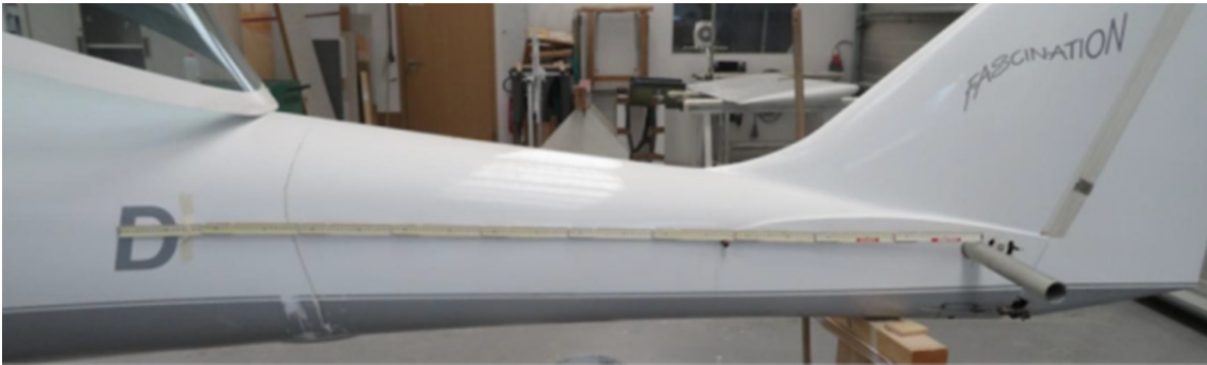
Riss der Rumpfröhre

Äußerlich erkennbar befand sich ein umlaufender Riss der Rumpfröhre etwa 1 650 mm vor der Höhenleitwerktaufnahme. Die Rumpfröhre wurde durch die Führungsrohre der Steuerseile und die Verstärkung der Führungsschiene für die Kabinenhaube auf dem Rumpfrücken zusammengehalten. Das Rumpfgewebe war umlaufend in gerader Linie gerissen. Im Inneren der Rumpfröhre waren Weißbrüche in symmetrischer Anordnung im oberen und unteren Bereich der Bruchebene sichtbar.

Am 9. Mai 2017 hat der Musterbetreuer eine Technische Mitteilung Nr. 2017-001, Sichtprüfung Laminat der Rumpfröhre D4 Fascination BK, herausgegeben. Als Maßnahmen wurden eine Sichtprüfung der Außen- sowie Innenhaut und eine Überprüfung der Oberflächenbeschaffenheit des Faserverbundes der Rumpfröhre festgelegt. Ebenso sollte die Innenhaut des Laminates auf Weißbrüche überprüft werden.

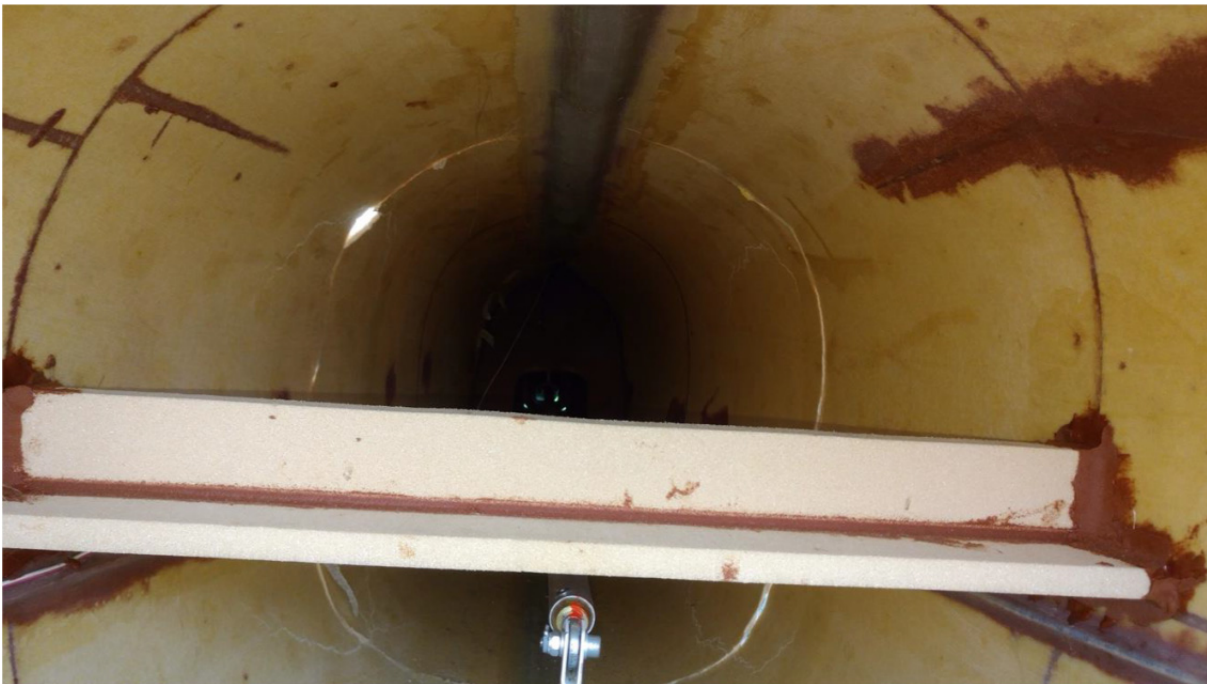
Innenansicht Rumpfröhre mit Weißbrüchen

Eine Untersuchung des Rumpfgewebes zeigte, dass der Lagenaufbau des Glasfasergewebes den Vorgaben der Konstruktionspläne entsprach.

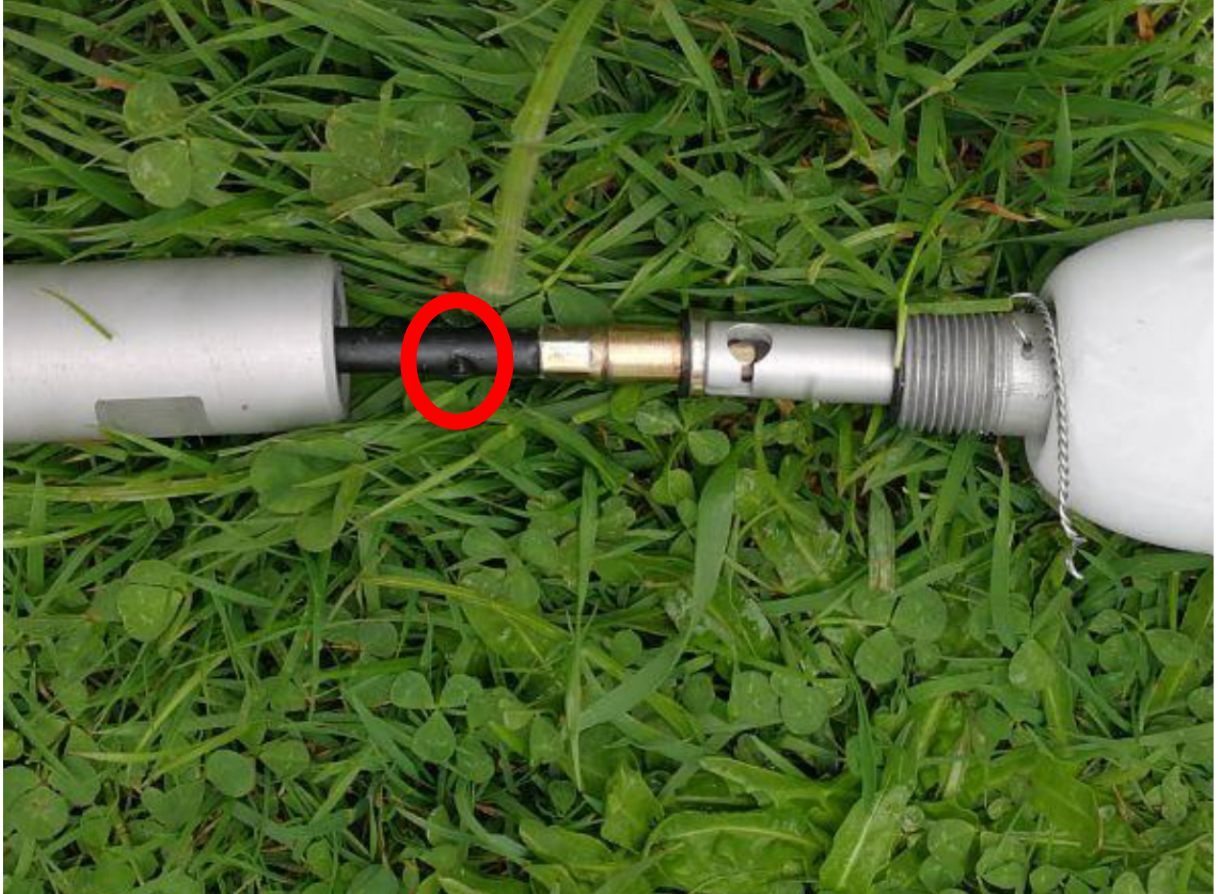
Bei der Untersuchung des Rettungssystems durch den Musterbetreuer wurde eine Quetschung der Auslösevorrichtung festgestellt.

Quetschung am Auslösekabel des Rettungssystems
